Rettungsprogramm der Siebenbürgisch-Sächsischen Kirchenburgen / Notmaßnahmen und Denkmalpflegearbeiten / Kirchenburg Arbeggen – Biserica Fortificată Agărbiciu

KURZGUTACHTEN zum Zustand und Denkmalpflegemaßnahmen

an der Kirchenburg von Arbeggen, Rumänien

10.Dezember 2015

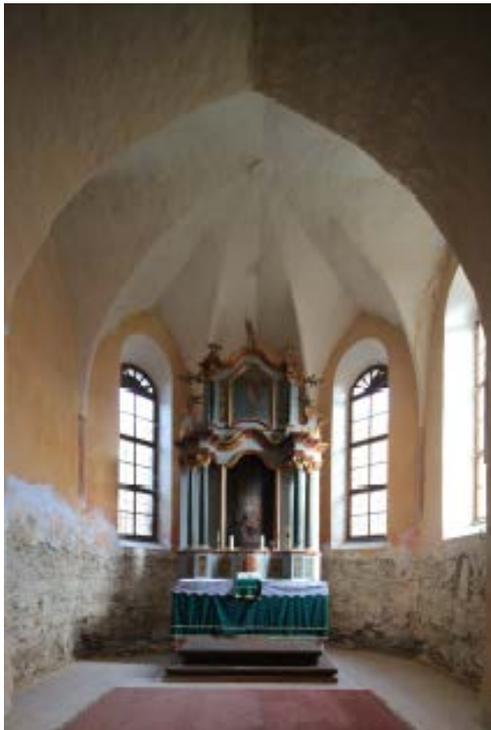
Chor – Risschäden am polygonalen Abschluss im Osten und Südosten. Genau am östlichen Segment des Chores ist ein kräftiger vertikaler Riss zu sehen. Dieser Riss beginnt schmal oberhalb des Sockels und zieht sich nach oben breiter werdend bis zur Mauerkrone des Wehgangs, einschließlich des angefügten Wehrbogens, hin. Der Riss durchdringt das gesamte Mauerwerk, von außen und innen sichtbar. Weiterer Risse sind außen am nordöstlichen Fassadensegment, von Bodenniveau bis zur Traufe und oberhalb im Scheitel des südöstlichen Fensterbogens innen zu erkennen.

Das Mauerwerk unterhalb der Fenster ist intakt und weist keine Risse auf. Dieses liegt teilweise bis zu einem Meter unterhalb des äußerlichen Bodenniveaus. Einige Risse wurden bereits mit Mörtel bei früheren Reparaturen aus den 1960/70iger Jahren geschlossen. Daher ist dieses Problem nicht neu.

- Statisches und geologisches Gutachten (für alle Maßnahmen die die Baustatik betreffend erforderlich)
- Weitere Bauuntersuchungen – z.B. setzen von Gipsmarken
- Putzgutachten, zur Bewertung des Putzbestandes
- mit Spezialisten abgestimmt: Abschlag des Zementputzes im Sockelbereich, eventuell Aufbringen eines „Opferputzes“ zum „Aufsaugen“ der Wandfeuchte und –salze
- Reparatur der Fenster (dadurch weniger Kondenswasser an den Wänden) und kontrolliertes „Belüften“
