ARBEGEN / AGÂRBICIU

Kirchenburg Arbegen

Das AFCP-Projekt: „Bausicherung an drei Kirchenburgen in Siebenbürgen“

Situation vor Ort

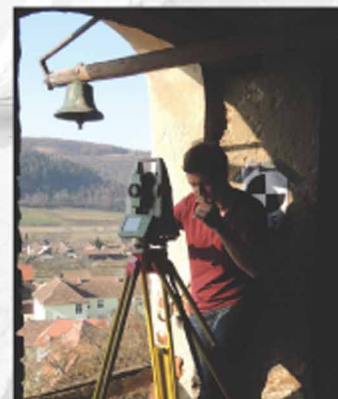
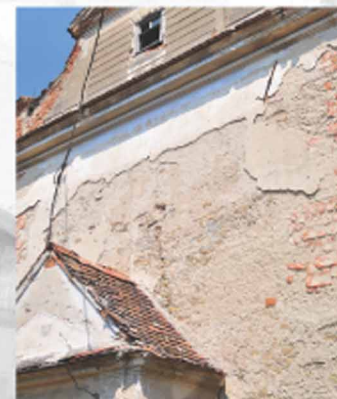
Wildwuchs verursacht an vielen Stellen der Kirche und Ringmauer Schäden an Mauerwerk und Putz. Fensterscheiben sind zerbrochen und ermöglichen Vögeln und Nagetieren ungehinderten Zugang zum Kircheninneren. Durch Schäden an der Dachdeckung dringt Regenwasser in die Kirche ein. Putz- und Mauerwerkschäden im Sockelbereich führen zu eindringender Feuchtigkeit vom Boden.
